## Avn CAPOLUOGO

Fabbricato n°:

**Avn 019**

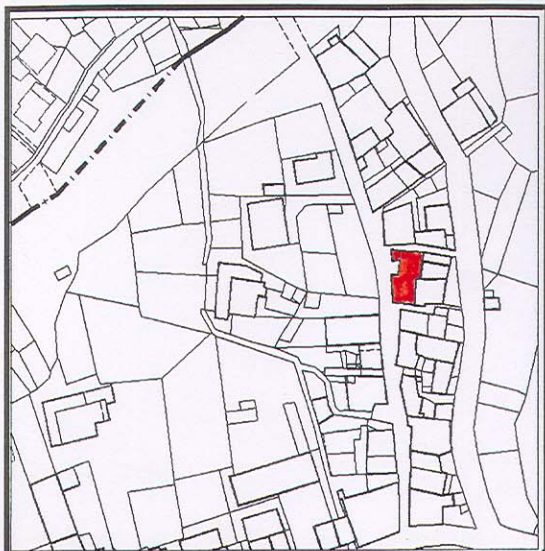
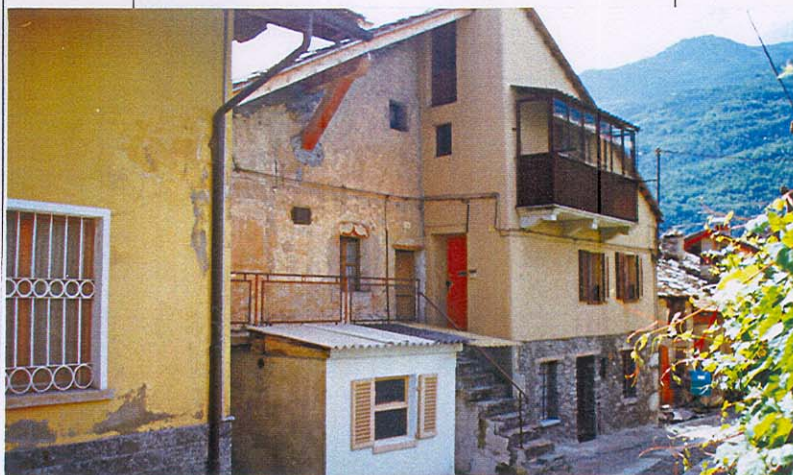
*Struttura portante:* pietra

*Finitura esterna:* pietra-intonaco di colore beige

*Balconi:* presenti, struttura in cls armato, orizzontamenti in cls armato, parapetti in ferro

*Tetto:* a falde inclinate con pendenza normale, con orientamento della linea di colmo Est-Ovest, con struttura in legno, con copertura in lose

Principali elementi in contrasto: ringhiera in ferro; veranda metallica di chiusura del balcone sul lato prospiciente via Monte Cervino; manto di copertura in parte in laterizio, veranda su prospetto est. Da conservare: architrave di finestra a goccia rovesciata su prospetto ovest
